今津漁港機能保全計画（概要）

1. 機能保全レベルの設定

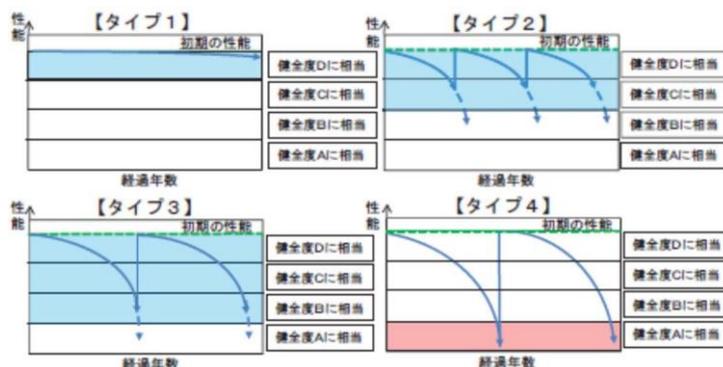
図-1.1 機能保全レベルと性能低下の程度のイメージ

機能保全レベルの代表的なタイプを表-1.1、表-1.2 及び図-1.1 に例示する。

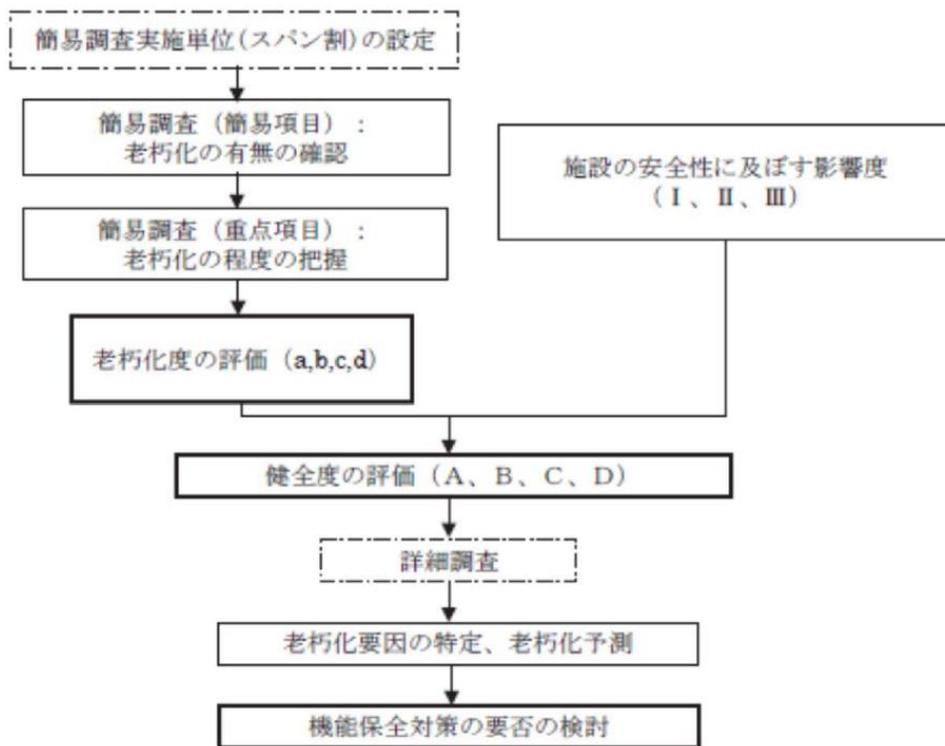
注) 実線は必須事項、破線は管理者による選択事項

図-2.1 機能診断フロー

機能診断結果に基づく健全度評価の基本的な考え方と流れを下図に示す。対象施設の各部位・部材ごとに対する個別の老朽化度の評価(a～d)から、施設の安全性に及ぼす影響の程度(I～III)を加味して各部位・部材の健全度評価(A～D)を行い、詳細調査の結果を含めて施設全体の性能を総合的に評価(A～D)することを標準とする。

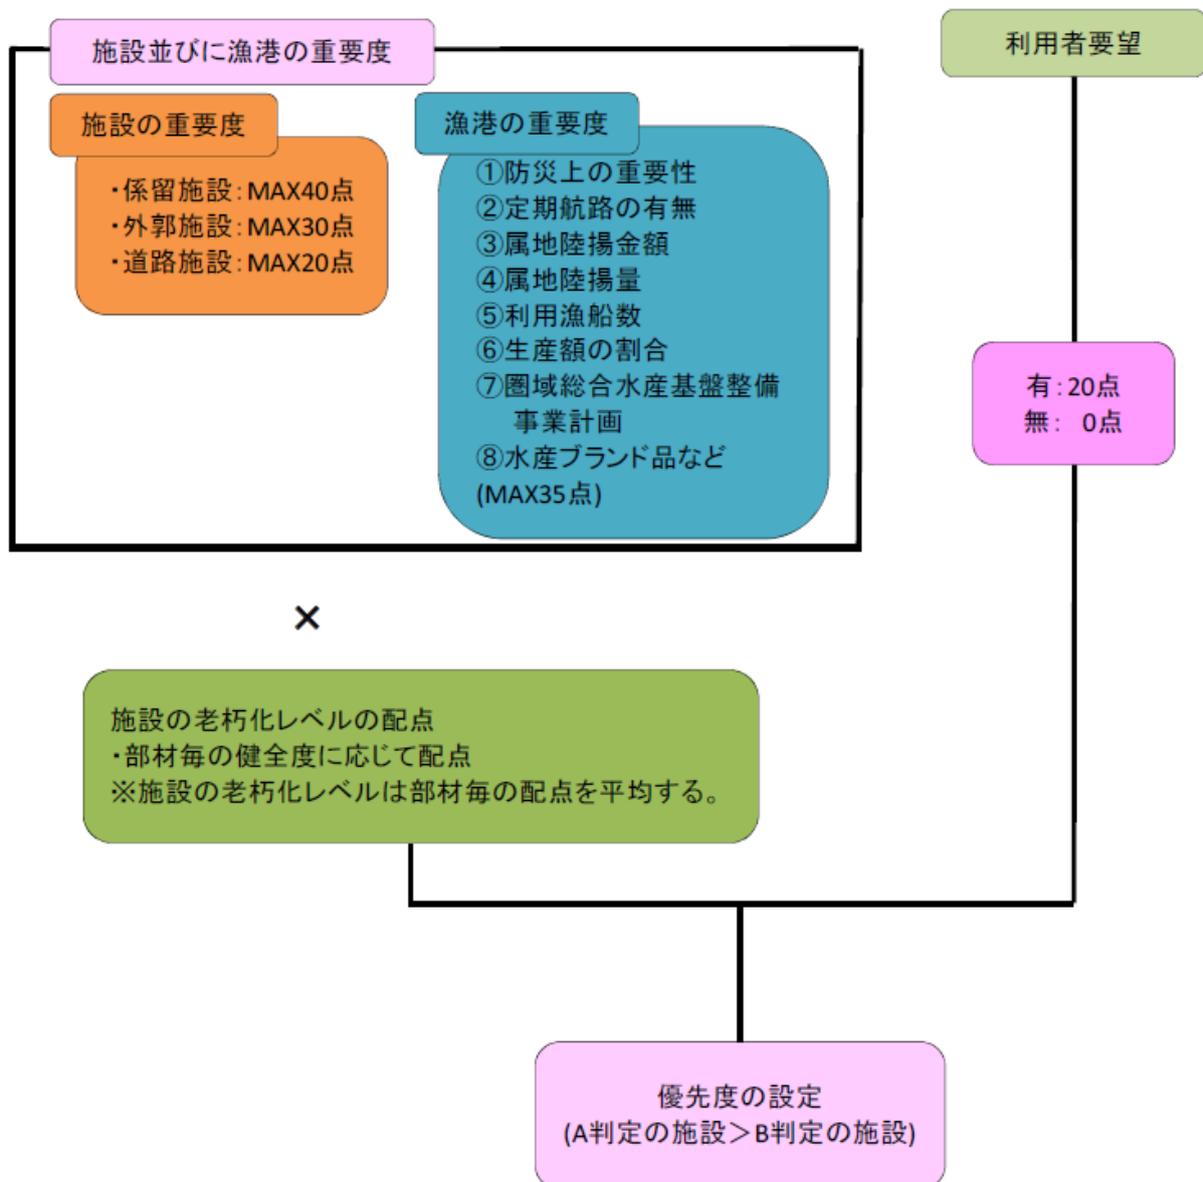
図-4.1 優先度の設定方法

・得点=(施設重要度+漁港重要度)×施設の老朽化レベル+利用者要望

尚、優先度の設定に当たっては、早期の補修対策の実施が望まれるA判定の施設を優先的に対策するものとして優先順位を設定する。
